# 青田县祯埠港治理工程马岭脚段项目

## 竣工环境保护验收调查表

QX(竣)20220906

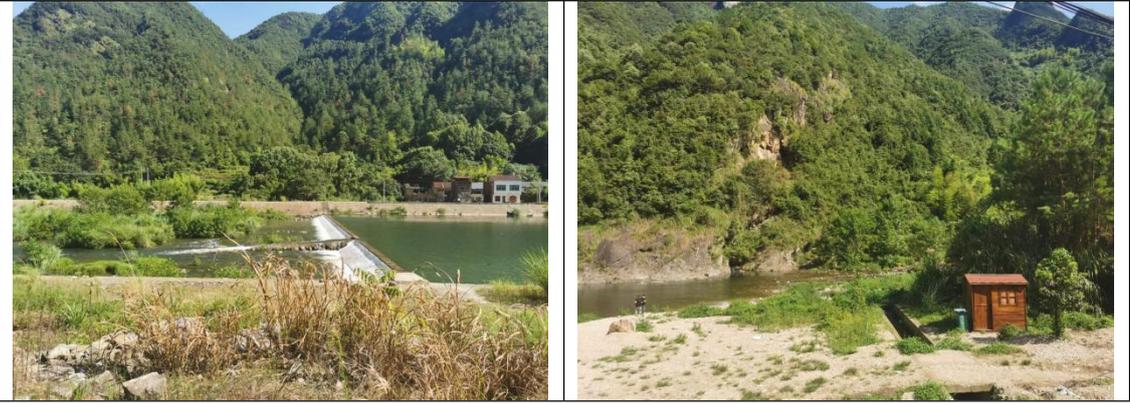
图 4.1 工程流域现状

<p>施工期</p>	<p>根据现场调查，施工期无遗留污染物，施工期污染伴随着施工结束而结束。</p> <p>工程实际施工过程中，未设置弃渣场，工程弃渣全部外运利用解决。临时用地均已进行平整，工程施工期对土壤环境和周边植被影响不大。</p> <p>施工期间废水、弃渣均已进行妥善利用，未直接排入河道，对临时堆土场、堆料场采取了绿化和撒草籽等措施后，拦渣率达 97.56% 以上。因此，施工阶段对河道水生生态系统影响不大。</p> <p>综上，施工期未对周边生态造成明显影响，且未发生过噪声扰民投诉事件或施工废水直接排放、扬尘过大等现象。</p>
<p>运营期</p>	<p>根据现场调查，工程目前已全部完工，运营期工程所在地生态环境恢复良好。目前根据实地调查，生态环境现状情况主要如下：</p> <ol style="list-style-type: none"> <li>1、工程永久占地变为水域、堤坝和绿化用地，对该段河道产生一定美化效果。</li> <li>2、工程建设所带来的各水土流失区域均得到有效治理和改善。除水面、建筑物及硬化路占地以外，工程施工用地都得到了平整、绿化，根据项目水保验收报告，水土保持措施防治面积达 8.85hm<sup>2</sup>（不含植被覆盖率不达标面积 0.01hm<sup>2</sup>），水土流失总治理度达到 99.89%。</li> <li>3、工程开挖土地及临时占地均已得到覆土回填，根据项目水保验收报告，工程实际扰动土地整治面积 8.85hm<sup>2</sup>（不含植被覆盖率不达标面积 0.01hm<sup>2</sup>），扰动土地整治率达到 99.89%。</li> <li>4、目前采取工程和植物措施后，裸露面得到治理，减少了地面径流，有效地控制了防治责任范围的水土流失，根据项目水保验收报告，工程区土壤侵蚀强度逐步恢复到 400t/km<sup>2</sup>·a 以下，土壤流失控制比达 1.6。</li> <li>5、工程拦水堰下游河道水生生态系统无明显不利影响。工程建成后未改变河道走向。工程加强了该段河道防洪能力，降低了河床高程，提高河道行洪能力。</li> </ol>
